COMPORTAMENTO MECCANICO DI BARRE DANNEGGIATE DALLA CORROSIONE

J. Cairns ^[1], A. Franchi ^[2], C. Franzoni ^[3], G.A. Plizzari ^[3]

RIASSUNTO

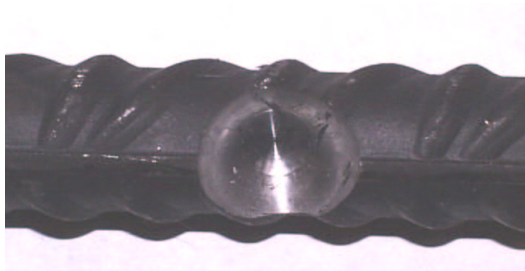
Figura 1 – Particolare di una barra danneggiata artificialmente con una fresa a punta sferica.

Il danneggiamento della barra provocato dalla "pitting corrosion" è stato simulato asportando una porzione di barra con delle frese a punta semisferica con codolo cilindrico a più taglienti [6].

Allo scopo di verificare ulteriormente la localizzazione delle deformazioni nelle barre danneggiate dalla corrosione, si è simulato numericamente il comportamento di una barra corrosa artificialmente (Fig. 1) con una fresa con raggio di 6 mm fino ad ottenere una sezione resistente pari all'80% della barra integra. A tale scopo, la geometria della barra è stata rilevata sempre con intervalli di 5 mm; il diametro e l'area della sezione equipesante sono riportati in Figura 10a che

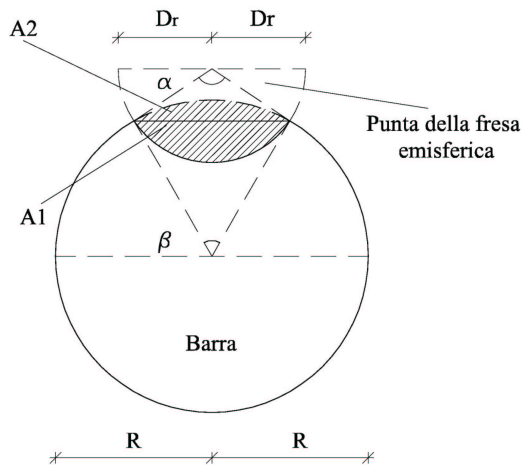
(a)

Figura 2 – Schema del difetto artificialmente provocato nella barra con una fresa emisferica (a); strumentazione applicata alla barra (b).

corrisponde al 5%, 10%, 20%, 30%, 40% e 50% dell'area della sezione nominale della barra. Ogni percentuale di riduzione di sezione è stata realizzata, ove possibile, con tutti i raggi delle frese disponibili, cioè 4, 6, 8 e 10 mm [7]. Naturalmente, la geometria della sezione danneggiata artificialmente cambia al variare del diametro della fresa (Fig. 2a).

Con semplici considerazioni geometriche è possibile stabilire la profondità di affondamento della fresa (h) per ottenere la riduzione di area resistente desiderata. Lo schema di calcolo utilizzato per la stima dell'area asportata è quello rappresentato in Figura 2a [6]. Nelle barre di grande diametro è stato possibile asportare grandi percentuali di sezione resistente solo con le frese di grande raggio (D_r) in quanto si è limitato l'affondamento della fresa al raggio della fresa stessa.

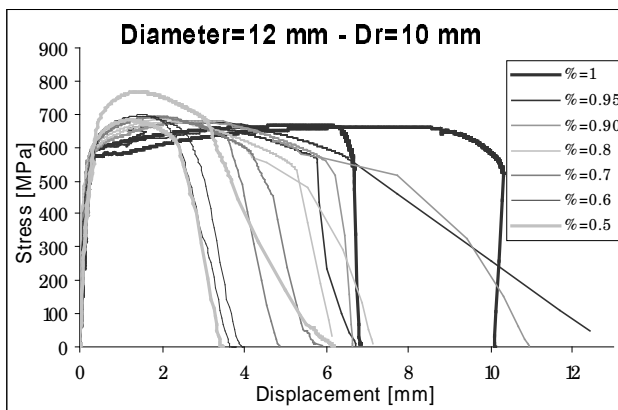
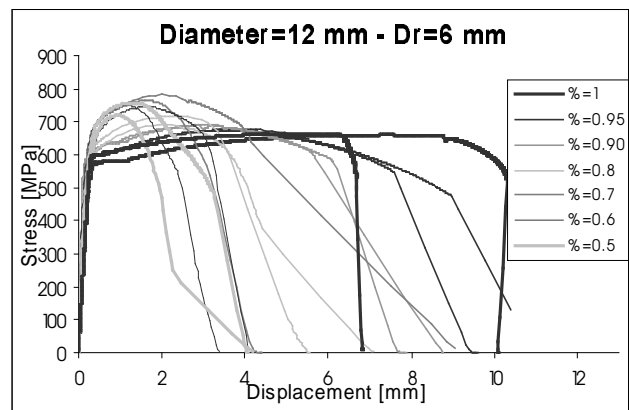
Figura 4 – Diagramma sforzo-spostamento relativo ad una barra $\phi 12$ mm con diverse percentuali di riduzione di sezione provocata da una fresa con raggio di 10 mm (a), di 6 mm (b) e di 4 mm (c).

La Figura 4 mostra le curve sforzo-spostamento ottenute dalla barra con diametro di 12 mm, nelle quali il danneggiamento è stato provocato da una fresa con raggio di 10, 6 e 4 mm; si può notare che la geometria del difetto non ha portato a differenze significative nelle curve sforzo-spostamento.

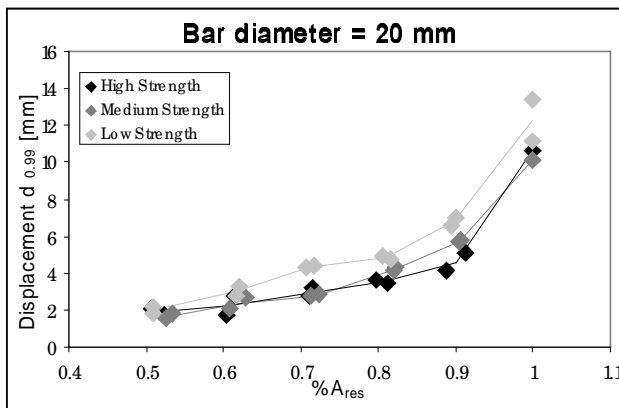
Figura 5 – Diagramma dello spostamento al picco rilevato dalle barre con diametro di 12 mm (a), 16 mm (b), 20 mm (c) e 24 mm (d), con varie percentuali di area danneggiata con frese di diverso diametro.

La Figura 5 mostra lo spostamento corrispondente ad un carico post-picco pari al 99% del carico massimo, rilevato sperimentalmente dalle barre di diverso diametro, in funzione della percentuale di area corrosa. Si può notare la notevole perdita di duttilità delle barre danneggiate dalla corrosione localizzata che riduce del 30-40% (rispetto alla barra integra) la duttilità delle barre con sezione ridotta del 5% e dell'80% circa la duttilità delle barre con una percentuale di sezione danneggiata pari al 50% della barra integra. I risultati per la barra $\phi 20$ sono relativi a tre diversi valori della resistenza (Tab. 1), caratterizzati da tre diversi valori della cortecchia esterna martensitica del tondino Tempcore© (Fig. 5c). Si può notare che le barre più resistenti, con una cortecchia esterna di maggior spessore, sono quelle che risentono maggiormente del danneggiamento per corrosione localizzata in quanto la corrosione asporta la parte esterna più resistente dell'armatura.

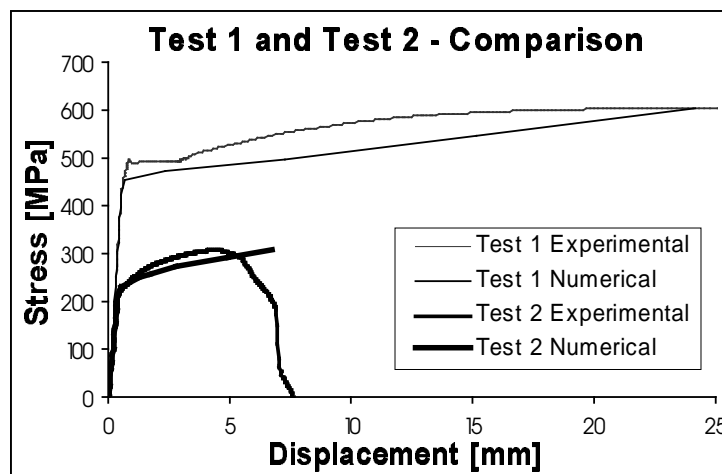
Figura 7 – Diagramma sforzo-spostamento ottenuto sperimentalmente e con la simulazione numerica.

La Figura 7 mostra il confronto tra la curva carico-spostamento ottenuta sperimentalmente e numericamente sulle due barre. Non essendo presente un difetto localizzato, cioè non potendo prevedere a priori la posizione della sezione di rottura, sulla barra sono stati applicati tre trasduttori di spostamento in serie, ognuno su una base di misura di 80 mm (5 diametri), che hanno consentito di misurare gli allungamenti su un tratto centrale di barra con lunghezza di 240 mm. Si può notare

che il modello numerico, sia pur semplice ed approssimato, è in buon accordo con i risultati sperimentali fino al carico di picco, raggiunto il quale il confronto non è più significativo in quanto il modello non include gli effetti di non linearità geometrici necessari per cogliere il fenomeno della strizione lungo la barra. La semplificazione prevede infatti che il terzo ramo della trilatera continui a salire anche dopo aver raggiunto il carico di picco. I risultati evidenziano il diverso stato di danneggiamento delle due barre; infatti, la barra relativa al Test 2, più corrosa (Fig. 8), evidenzia una minor resistenza ma soprattutto una notevole perdita di duttilità.

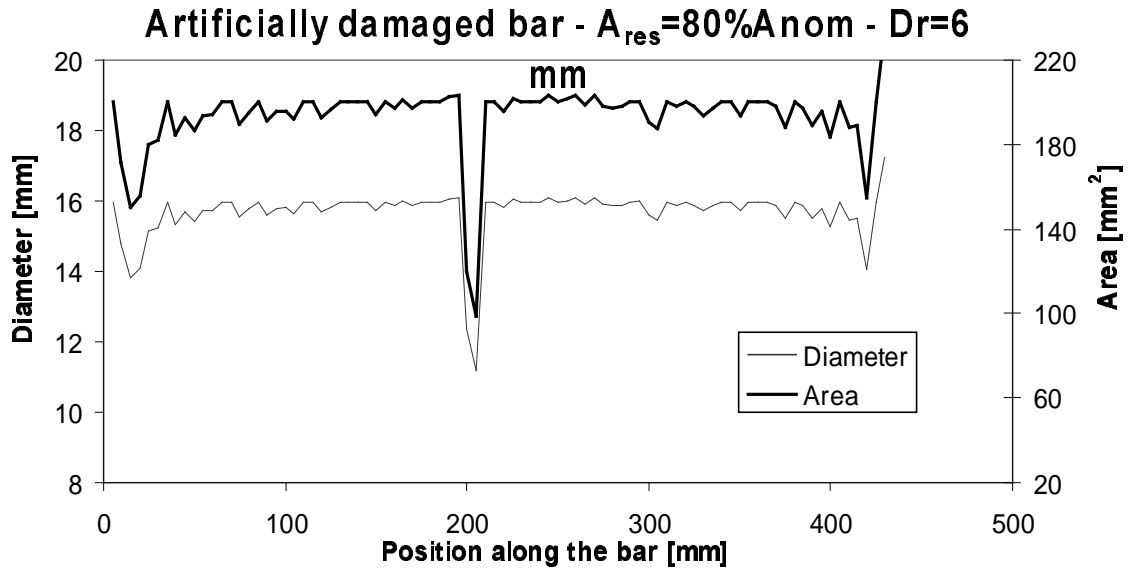
a)

Figura 10 – Diagrammi dell'area e del diametro (a) e delle deformazioni (b) corrispondenti al 50, 75 e 95% del carico massimo, in funzione della posizione lungo la barra corrosa artificialmente con una fresa con raggio di 6 mm e con area asportata pari al 20% della sezione nominale.

consente di individuare la posizione del difetto, localizzato a circa metà barra. La variazione del diametro equipesante nel tratto iniziale e finale della barra è prevalentemente imputabile alle nervature.
